Informe Preliminar de detonaciones
Pintadito, Artigas, Uruguay

Código de informe: ID20180909
Observatorio Geofísico del Uruguay - UdelaR - MIEM

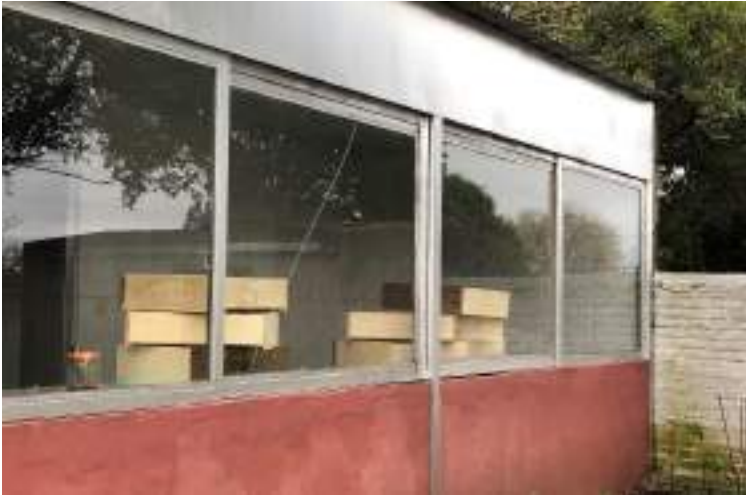
En el centro Caif se observó un vidrio roto (Figura 3) , seguramente debido a los niveles de sobrepresión aérea. Las educadoras del centro Caif sostienen que apareció luego de una voladura. Así también se observaron algunas rajaduras que podrían corresponder a detonaciones. La distancia del Caif al borde de la cantera es de aproximadamente 760 m.

Figura 3. Foto mostrada rajadura en ventanal del Caif.

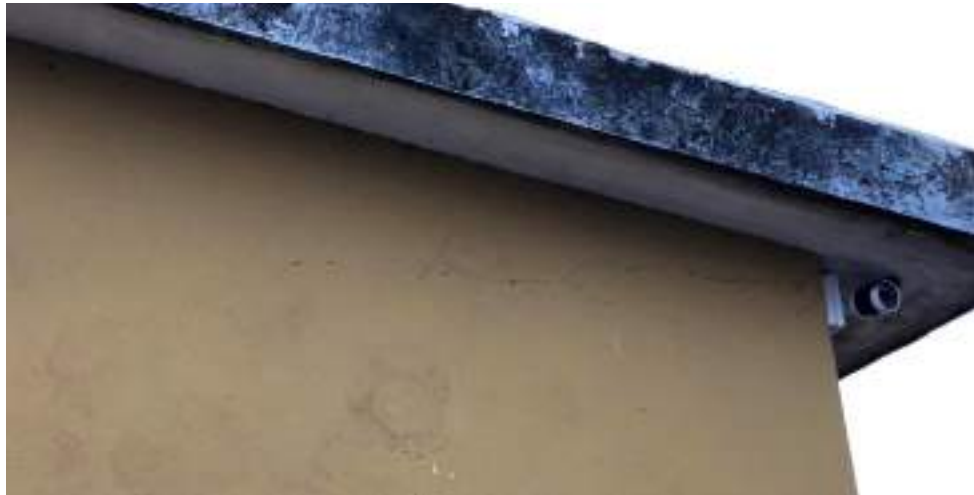
Los afectados denuncian que las voladuras se producen todas las semanas, y que sus viviendas presentan grietas. En algunos casos mencionan voladuras diarias. La subcomisaría presenta algunas rajaduras y grietas (Figura 3).

Figura 3. Ejemplo de grietas (horizontal en la viga corona?) formadas con las detonaciones en la cantera en la Subcomisaría de Pintadito.

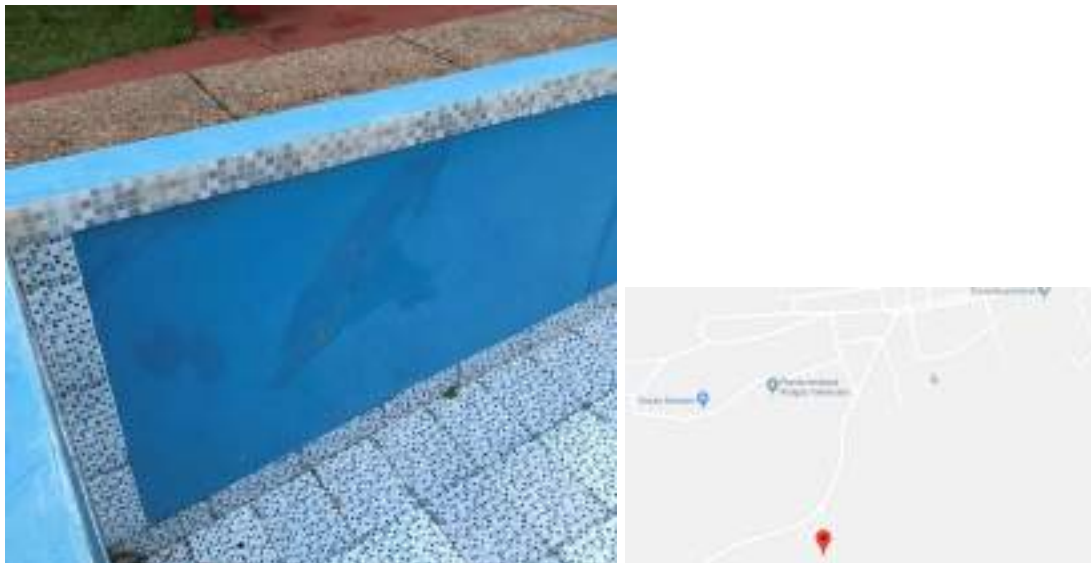
Algunas fisuras en piscinas podrían estar vinculadas a desplazamientos horizontales producidos por las voladuras. Sobre todo aquellas escalonadas como la mostrada en la Figura 4.

Figura 4. Posible fisura por voladura en piscina. Localización del punto.

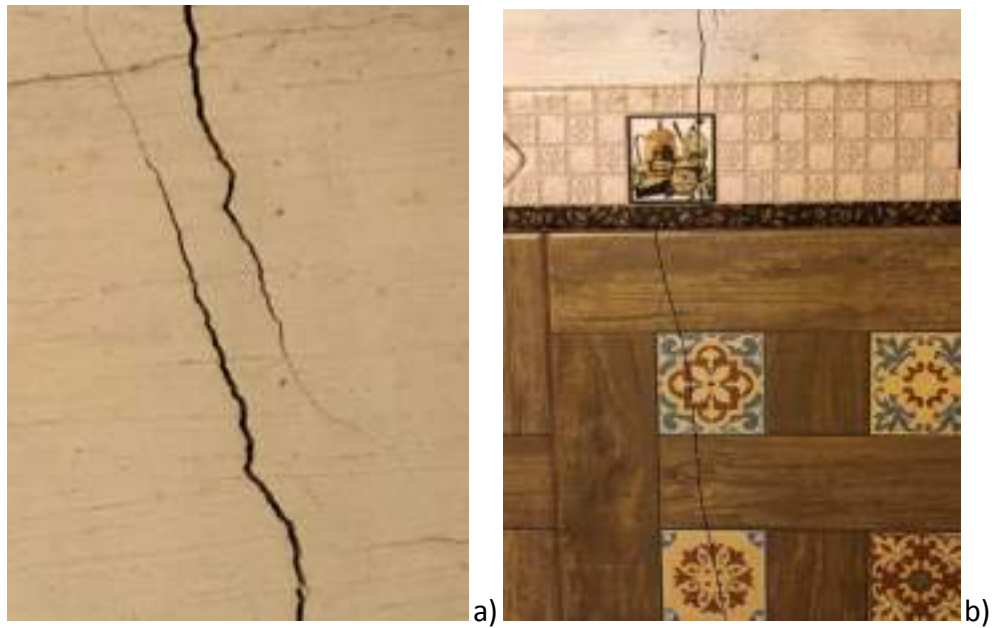
Casa/Almacén, se trata de la vivienda con daños notorios, presenta grietas escalonadas, fisuras en muro y mampostería (Figura 5 a y b).

Figura 5 a y b) Grietas moderadas escalonadas y mortero fisurado.

Se sugiere se notifique a la población que, en caso de aparición de grietas escalonadas en la unión de los ladrillos, o si una grieta traspasa el muro no es bueno tapparla, sobre todo si la estructura de la casa es de albañilería. Es conveniente ver su evolución, dejarlas un tiempo descubierta e ir midiendo por si llegara a crecer en espesor y avanzando, registrando los cambios semana a semana, marcando con un lápiz una cruz para ver si avanza o introducir un clavo o aguja en la fisura. En el caso de que dichos objetos caigan luego de una voladura sugiere que hay un ensanchamiento. Es importante que si detectan grietas diagonales, que se juntan en dos sentidos formando una equis sea reportado.

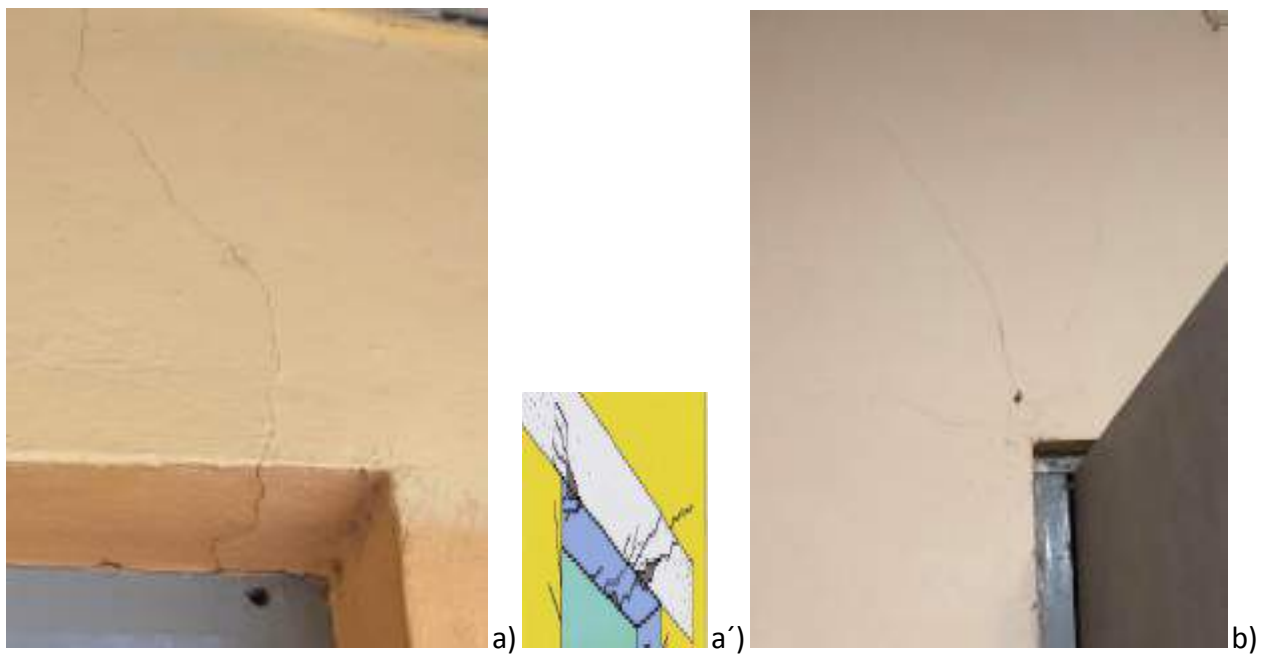
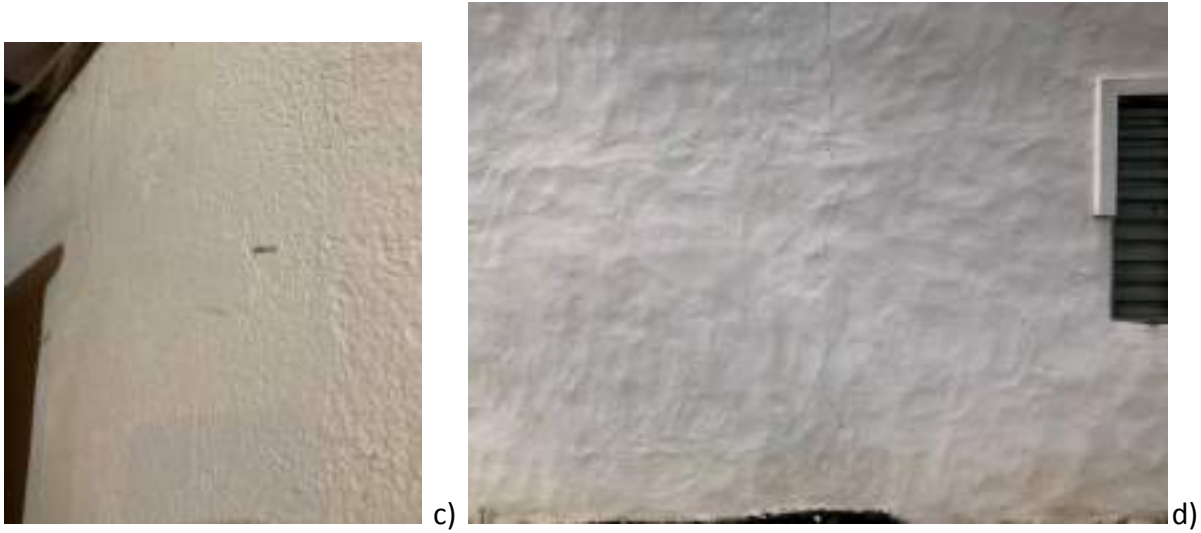
Casa (Betancurt) localizada a 96 m del borde de la cantera (ver Figura 2). Presenta fisuras y algunas grietas en muro y escalonadas (Figura 6).

Figura 6 a, b, c y d . a) y c) La grieta corta todo el muro, los elementos anexos a los muros tales como vigas, dinteles y antepechos con algunos daños debido a los desplazamientos horizontales que ocurren en el sistema estructural principal (a', tomado de Asociación Colombiana de Ingeniería Sísmica ACIS). b) fisuras escalonadas y a 45 grados. Se observaron vigas, dinteles y antepechos susceptibles a sufrir daños debido a los desplazamientos horizontales. d) grietas escalonadas.

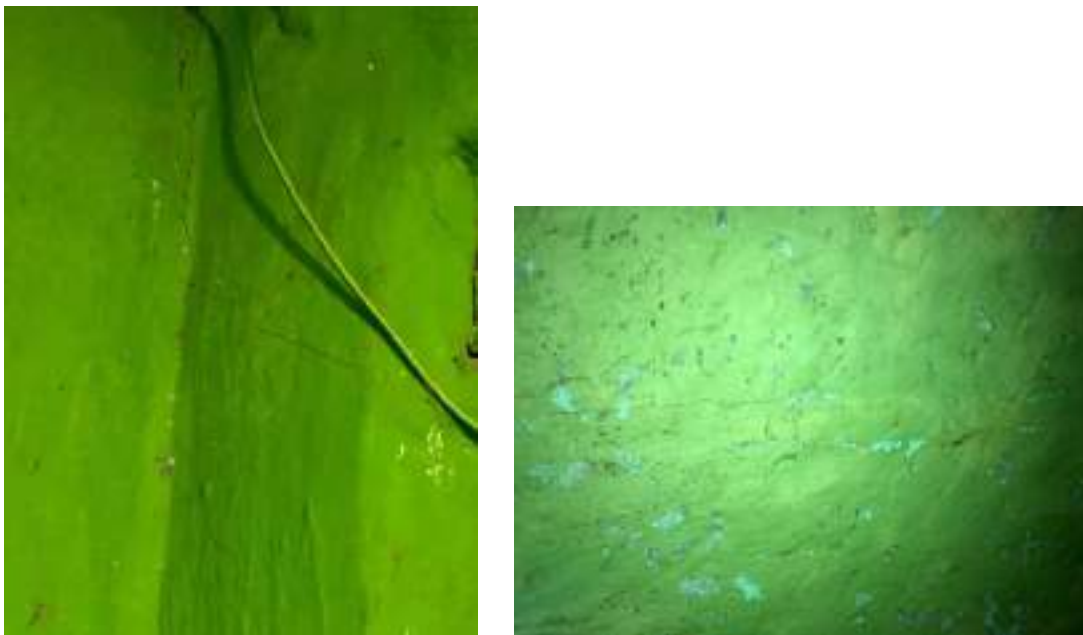
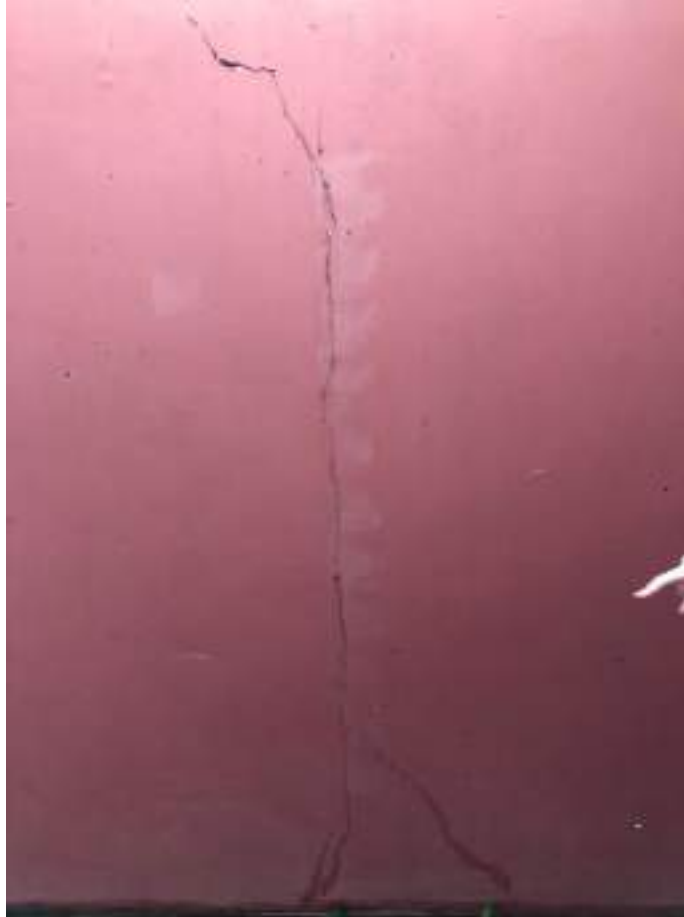
En la Figura 7 se muestran otras fotografías de distintos tipos de fisuras, caída de mapostería y grietas.

Figura 7. Ejemplos de fisuras en paredes
