Informe de detonaciones

Artigas, Uruguay
Pintadito

Código de informe: ID20190401
Observatorio Geofísico del Uruguay

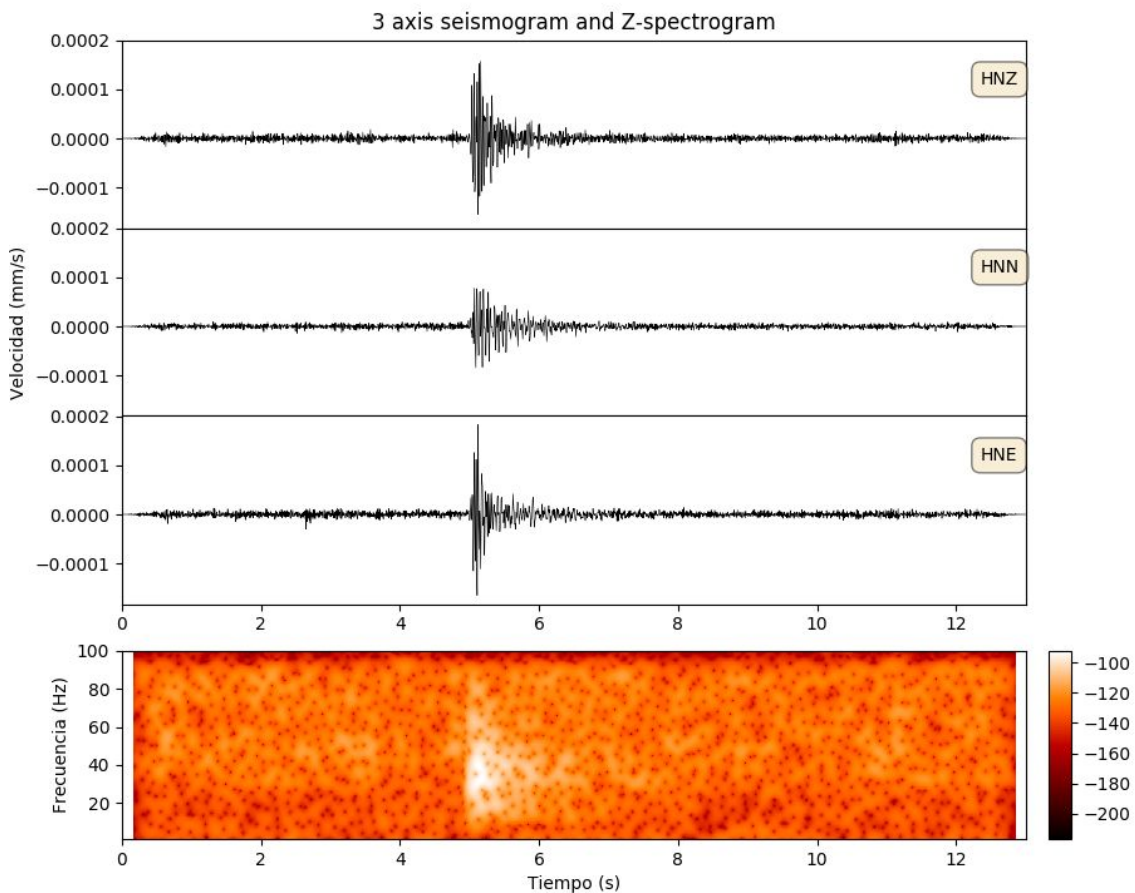
Figura 2. Sismogramas correspondientes a las tres componentes del sensor 5 segundos antes de la llegada de la onda y 8 segundos después del momento de arribo de la onda a la estación (arriba). Abajo, espectrograma correspondiente a la componente vertical HNZ.

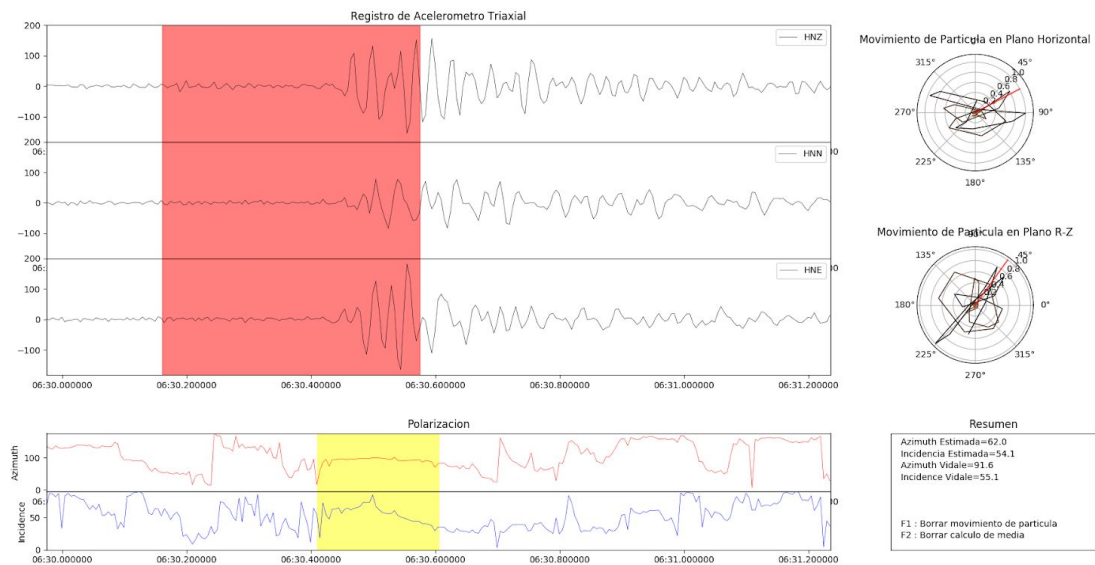
En los registros se identificó la señal de interés con características de explosión a las 16:06:30 (UTC), 13:06:30 hora local con una duración de menos de 3 segundos (Figura 3). En la Figura 3 se observa la polarización del primer pulso que muestra una directividad desde el ENE respecto a la ubicación del sensor.

Figura 3. En imagen central se muestra aumentada la llegada de la primer onda a la estación. A la derecha, el comportamiento de partícula del terreno en el período de tiempo mencionado visto en un plano horizontal y otro vertical mostrando la directividad estimada.

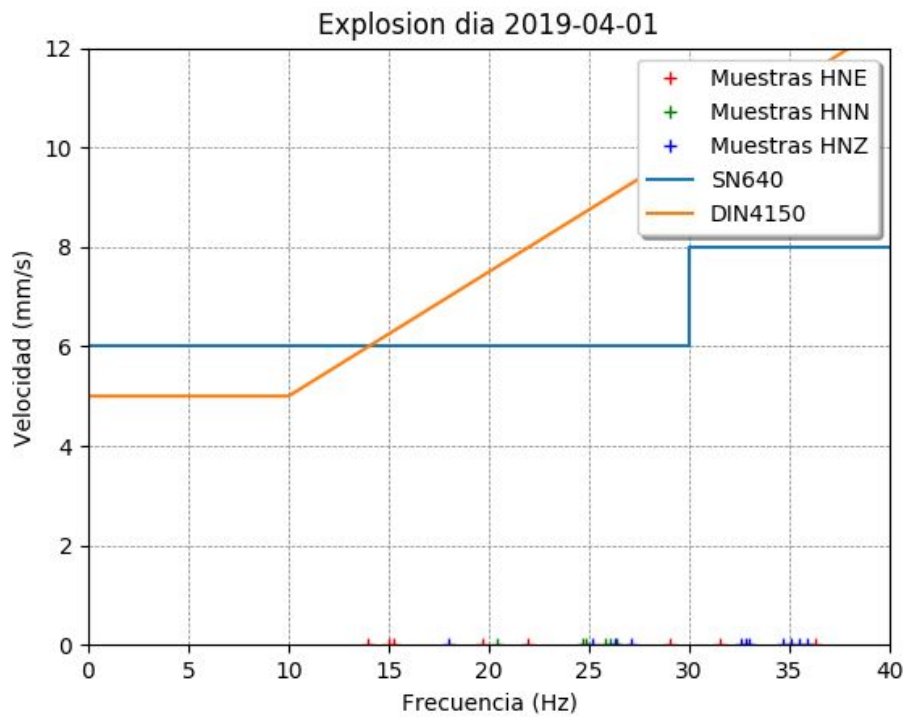
Por otro lado, respecto a los resultados obtenidos por el análisis de la PPV muestran que las repercusiones en el terreno fueron muy bajas, no superan las normas SN640¹ y DIN4150².

Figura 4. Valores de PPV determinados para las tres componentes del acelerómetro en la detonación del día 01 de abril del 2019.
