Informe sobre ROTURAS EN VIVIENDA PRÓXIMA AL by-pass DE PANDO
Montevideo, Uruguay
2020

Observatorio Geofísico del Uruguay
Leda Sánchez Bettucci
Enrique Latorres
Judith Loureiro
Hernán Castro
Anahí Curbelo
Martín Rodríguez
Damián Dell 'Acqua

En este informe se describen elementos dañados en una vivienda construida en el marco del PROYECTO: NUEVAS TECNOLOGIAS APLICADAS POR EL M.V.O.T.M.A. A LA VIVIENDA DE INTERES SOCIAL (sistema español B.S.C.P. (basado en tecnología Cerch), que comprende al cerramiento exterior, tabiques interiores y cubierta).

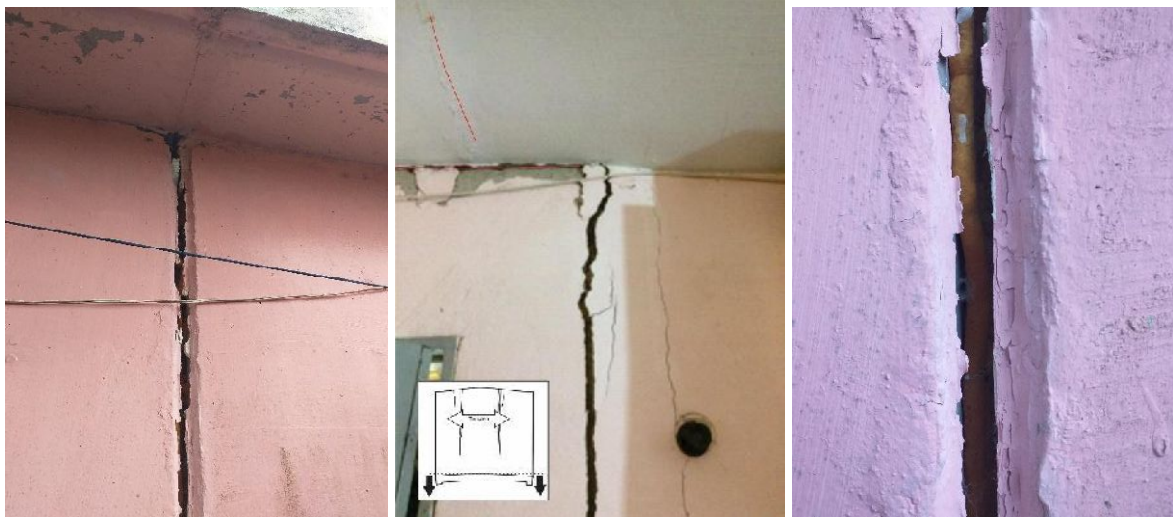
En estas imágenes se observan rompimientos de las conexiones cubierta–estructura, separación de paneles y grietas verticales producidas por deformaciones transversales. En la imagen del centro se observa una importante grieta vertical con aparente dirección de propagación hacia el piso.

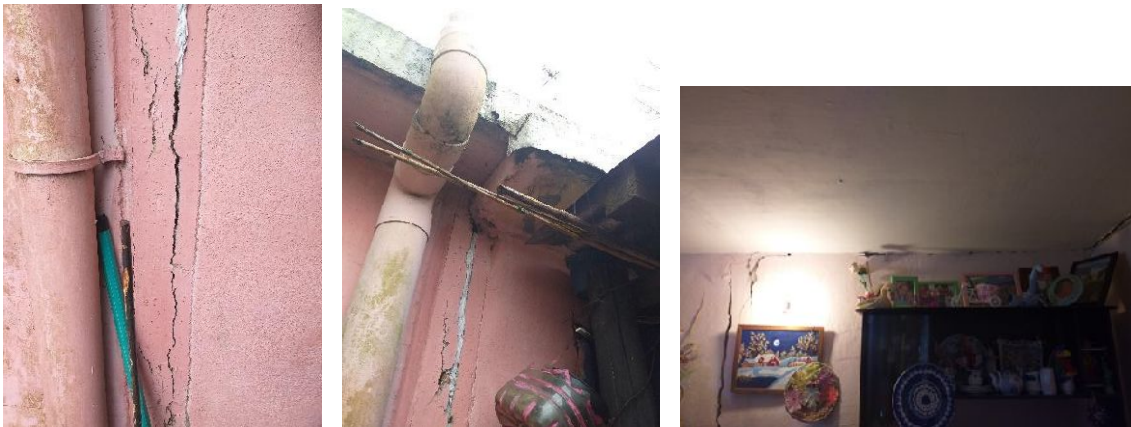
Aparenta ser daño en una columna. grieta longitudinal de algunos centímetros de espesor en la parte superior, reduciendo su espesor hacia abajo. Comienza a pocos centímetros de la losa de techo donde la grieta es más ancha y profunda. La grieta tiene aspecto de ser una grieta activa y para anularla habría que eliminar el motivo que la produjo y además ejecutar trabajos especiales para "soldarla".

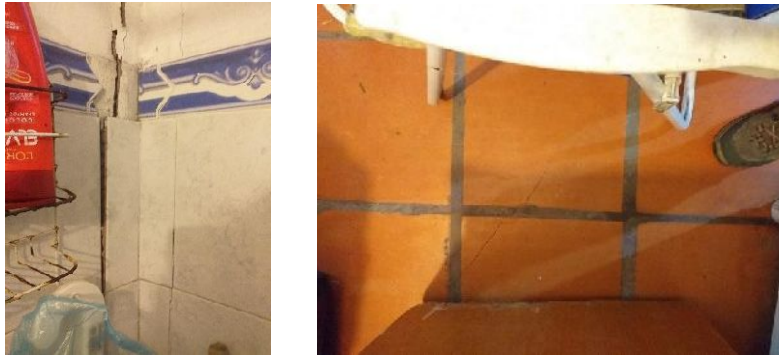
Baño con grietas verticales y piso con fisuras en cerámica.

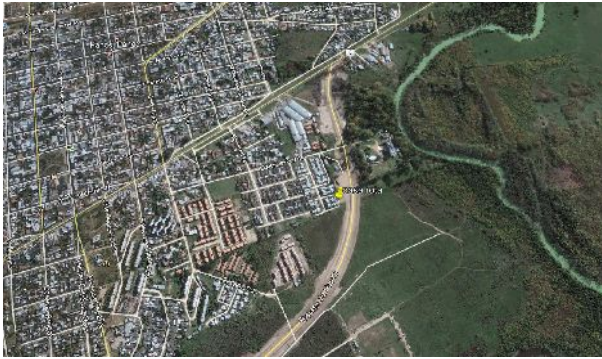
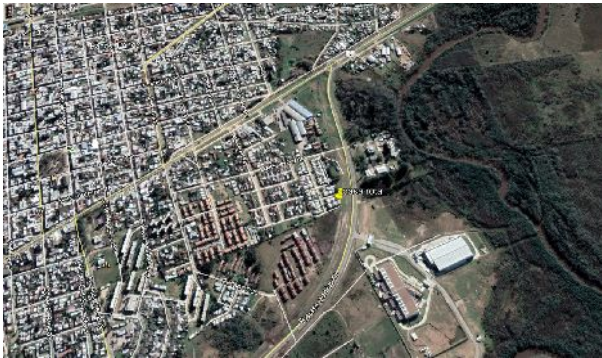
De las imágenes del proceso constructivo se observa que dicha construcción fue realizada sobre sedimentos de grano fino en donde predominan los limos y las arcillas. Este sustrato junto a las vibraciones pudo haber sufrido, por una mala compactación, asentamientos diferenciales que pueden evidenciarse en las numerosas grietas y fisuras, junto con una cimentación inadecuada, insuficiente o mal arriostrada. Las grietas verticales sugieren además movimiento en las cimentaciones probablemente debido a cambios en las propiedades del suelo.

Los problemas de la vivienda son el resultado de una sumatoria de problemas constructivos, geotécnicos y de cambio del nivel de ruido sísmico (antrópico) por el desarrollo del “by-pass” de Pando. Es bien conocido que los vehículos producen, a través de vibraciones, efectos negativos en las viviendas aledañas. Esto genera reacomodo del suelo afectando las estructuras con cimentaciones superficiales. Los daños se consideran severos a muy severos con el desarrollo de grietas de tensión normal vertical.
