Informe de Evento

UY12072017- Guichón, Paysandú

Observatorio Geofísico del
Uruguay - UdelaR - MIEM
(2017)

Informe sobre el evento reportado el día 12 de Julio de 2017 en la localidad de Guichón, Paysandú.

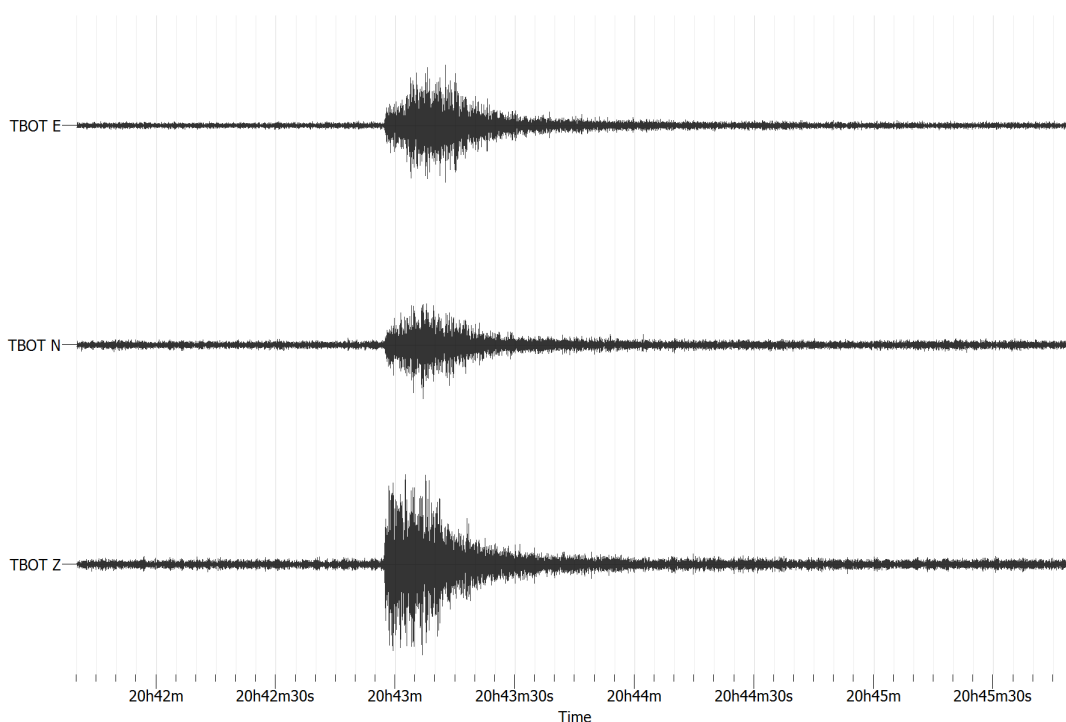
Se procedió al análisis de los registros de las estaciones TBOT, ARAP, PDDT (ver Fig. 1) de los cuales se obtuvo como resultado la identificación de la llegada de una explosión en el sismómetro de la estación TBOT a las 17:42:5_, Hora Local (ver Fig. 2). Esta explosión identificada se pudo correlacionar con una voladura de cantera realizada por la empresa COMSA Argentina S.A.

El sismómetro de TBOT se encuentra localizado a 137 km de la cantera (Figura 2)..

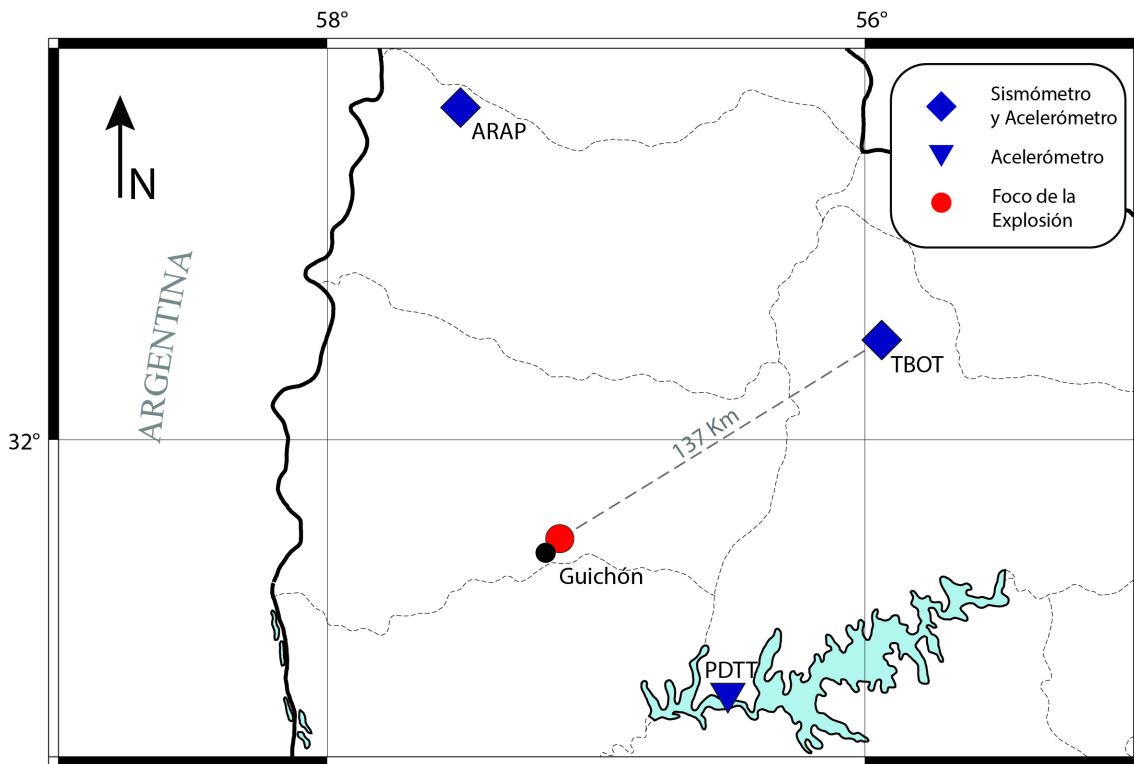
Explosión 12 de Julio, 2017

Se concluye lo percibido por la gente **no está relacionado a ningún tipo de evento natural**, sino a un mal diseño de la voladura. En el caso particular de la cantera de COMSA Argentina SA para la voladura del 12/07/2017 se utilizó 1500 kg de PESHUL (mezcla explosiva a base de nitrato de amonio, combustible y aluminio gasificada químicamente).
