Informe de actividades

Colonia, Uruguay

Código de informe: IA20190730
Observatorio Geofísico del Uruguay

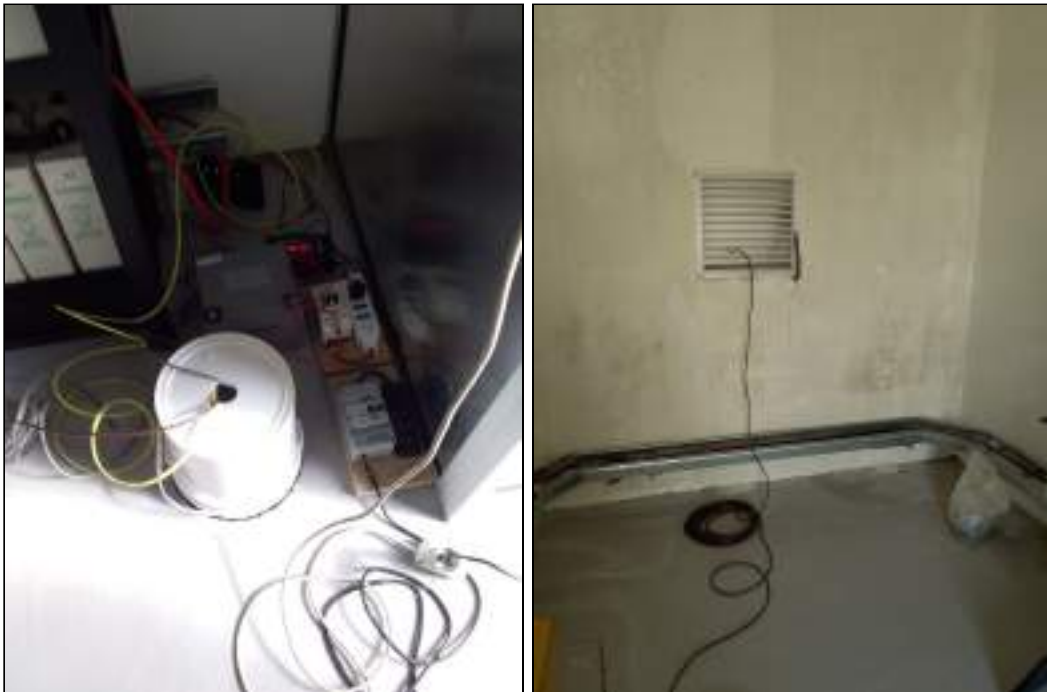
Figura 3. Instalación de la estación *TCOA1*. A la izquierda, el sensor junto al armado de suministro de energía y cobertura wifi. A la derecha, instalación de la antena GPS por fuera del edificio.

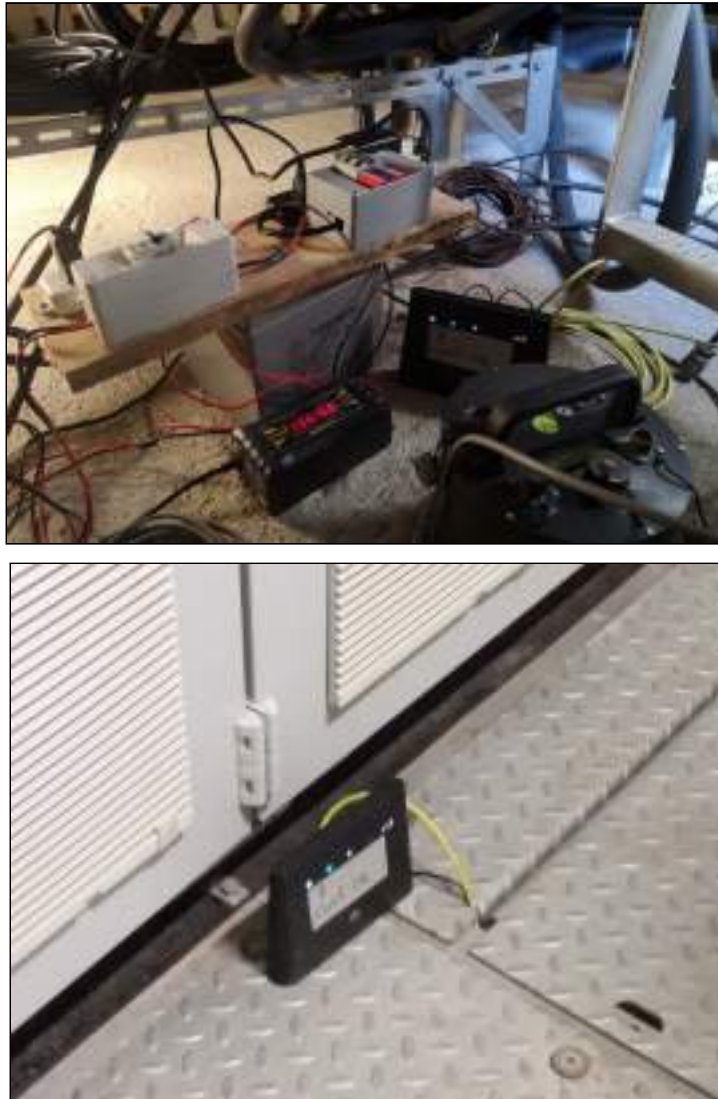
Figura 4. *Instalación de la estación TCOA2.*

Este molino es el que se encuentra más próximo a la fuente de las perturbaciones a estudiar. El sensor correspondiente a la estación TCOA2 fue instalado en el interior del aerogenerador, por debajo de la plataforma de control del molino (ver figura 3).

El router fue colocado sobre dicha plataforma debido a que perdía considerablemente la señal wifi.

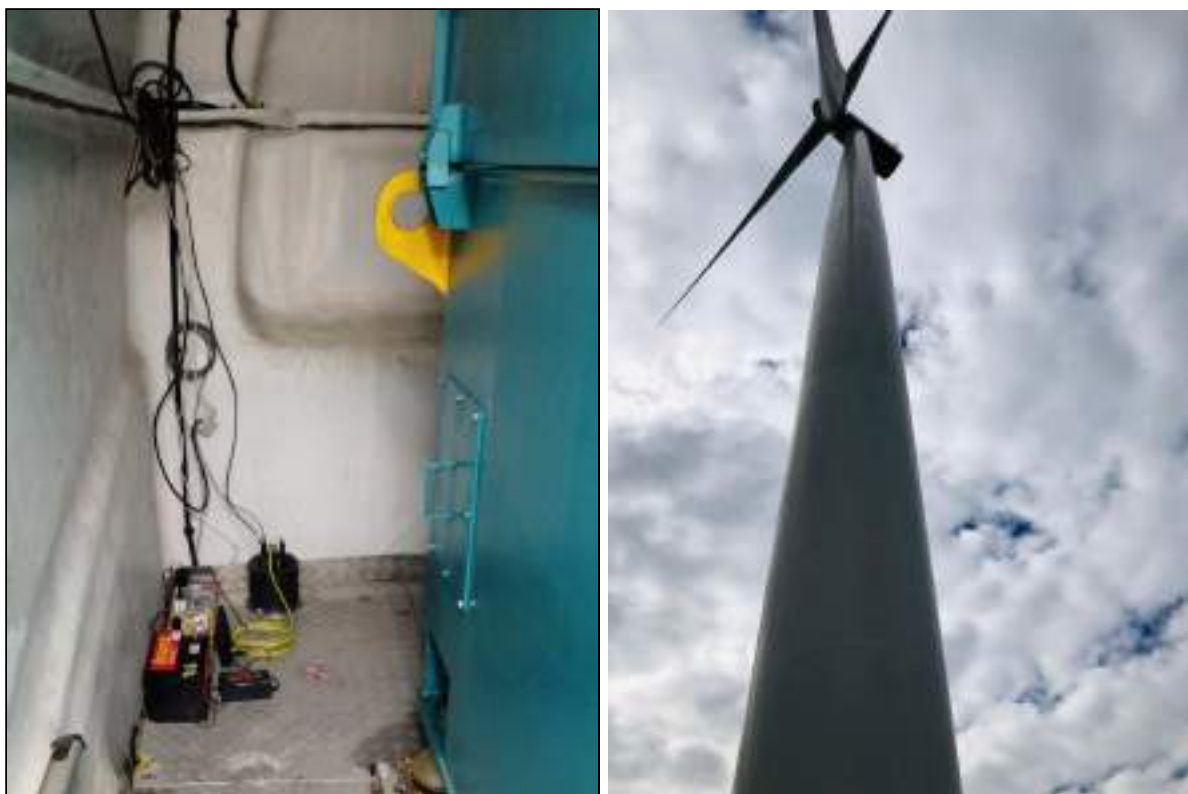
Figura 5. Instalación de la estación TCOA3.

Con el fin de estudiar la variabilidad del efecto de las voladuras de cantera los sensores fueron instalados uno en el piso del molino y el otro en la cima. Para el caso de este último, la colocación de todos los elementos y la puesta en marcha del sensor fue realizada por personal de UTE/Rouar S.A. ya que para ascender se necesita contar con capacitación previa.

En consideración de que dicho lugar presenta movimiento constante debido al funcionamiento del molino, la instalación será monitoreada durante sus primeros días de actividad para asegurar su estabilidad.

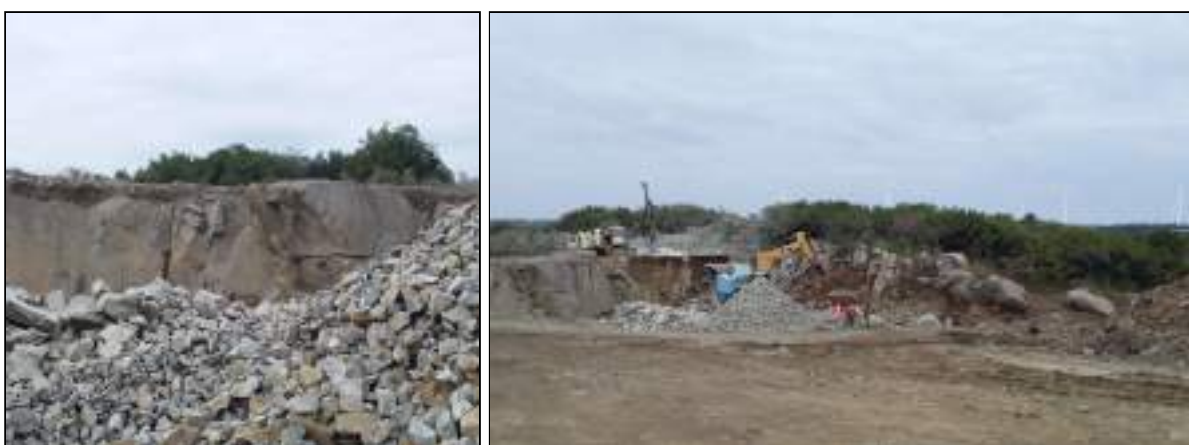
Para acceder a la cantera se debe ingresar por la estancia del Sr. Henry Rivoir, que se encuentra en el sector superior de la Figura 6 y no es distinguible a simple vista o desde los caminos vecinales cercanos ya que se encuentra rodeada de vegetación. El personal presente nos comunicó que se trata de una cantera de obra pública de Ramón Álvarez.

Figura 7. Imágenes de la cantera ubicada en la región señalada en Figura 6. En la imagen de la derecha ver molinos eólicos al fondo.

Consultando al personal del PEA en relación a las explosiones del día 25 de Julio, nos informaron que se encontraban realizando mantenimiento junto con otros operarios en el interior de un aerogenerador y que todos sintieron los efectos de la explosión.

-una distancia mínima de 10 km para canteras que utilicen explosivos (y con buen manejo de los mismos, retardadores, etc)

- controlar todos los emprendimientos mineros que se encuentren laborando en las proximidades de los Parques eólicos.
