Informe de detonaciones

Código de informe: ID20171025
Observatorio Geofísico del Uruguay

Registro de explosiones durante el periodo 26/07/2017 a la fecha (25/10/2017)

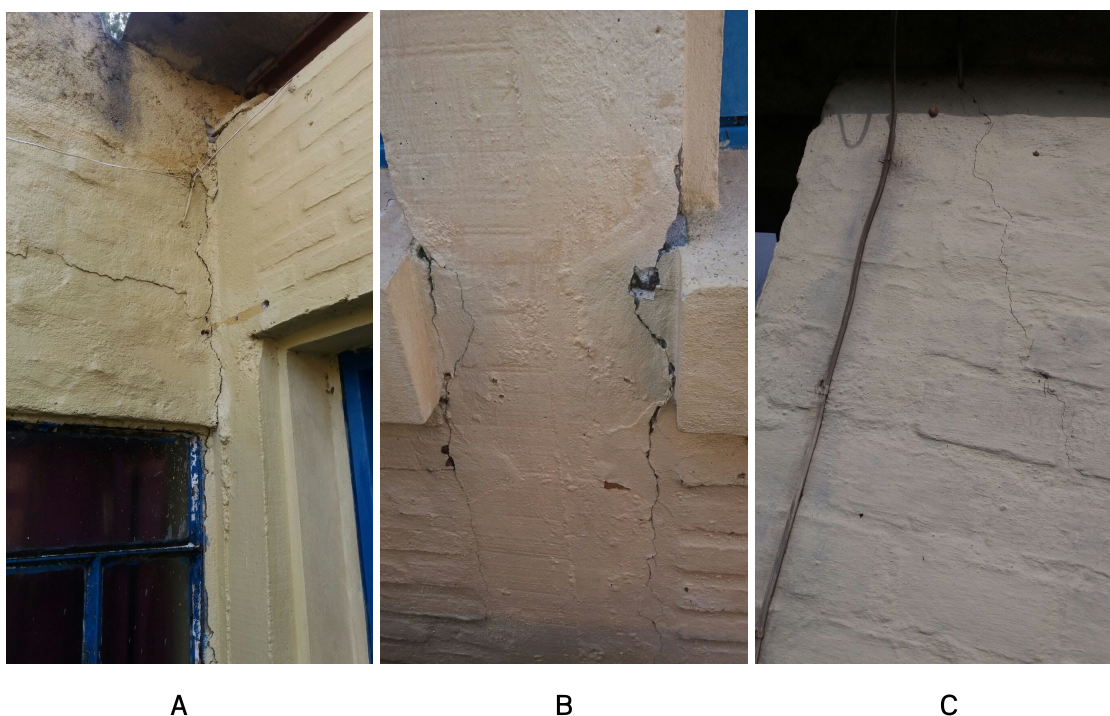
En el marco de este estudio, se realizaron varias visitas para analizar las viviendas y la escuela encontrándose sistemáticamente rajaduras y roturas típicas de perturbaciones fuertes del suelo (Figura 1).

Figura 1. A y B) Rajaduras y roturas visibles dentro y fuera de la escuela C) Rajadura en las viviendas cercanas.

Todo esto sugiere que es altamente probable que el valor mínimo establecido por los standards internacionales pudo haber sido alcanzado y superado en ocasiones anteriores. El OGU recomienda mantener un mecanismo de monitoreo permanente en la escuela ya que los valores de PPV dependen de cómo la empresa realiza la voladura (Carga, distribución de retardadores, entre otros).

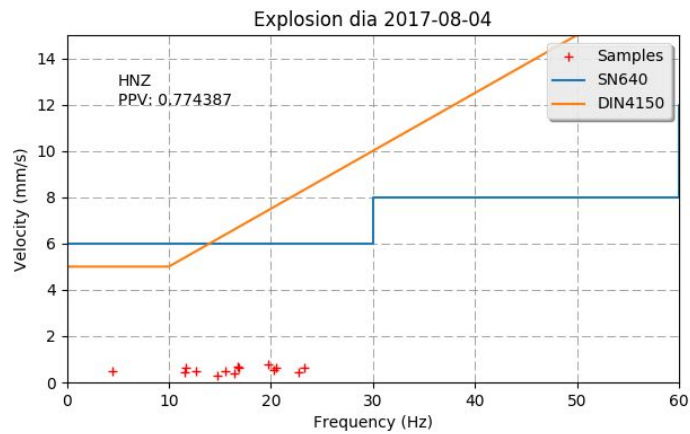
El registro no muestra explosiones que superen los límites establecidos por la norma DIN4150 ni la norma SN640 en el intervalo de medición (Figura 2, 3 y 4). Es importante

Figura 4. Valores de PPV determinados para la componente Vertical del acelerometro en la detonación del día 04 de Agosto.
