Informe Preliminar de detonaciones
Pintadito, Artigas, Uruguay

Código de informe: ID20180909
Observatorio Geofísico del Uruguay - UdelaR - MIEM

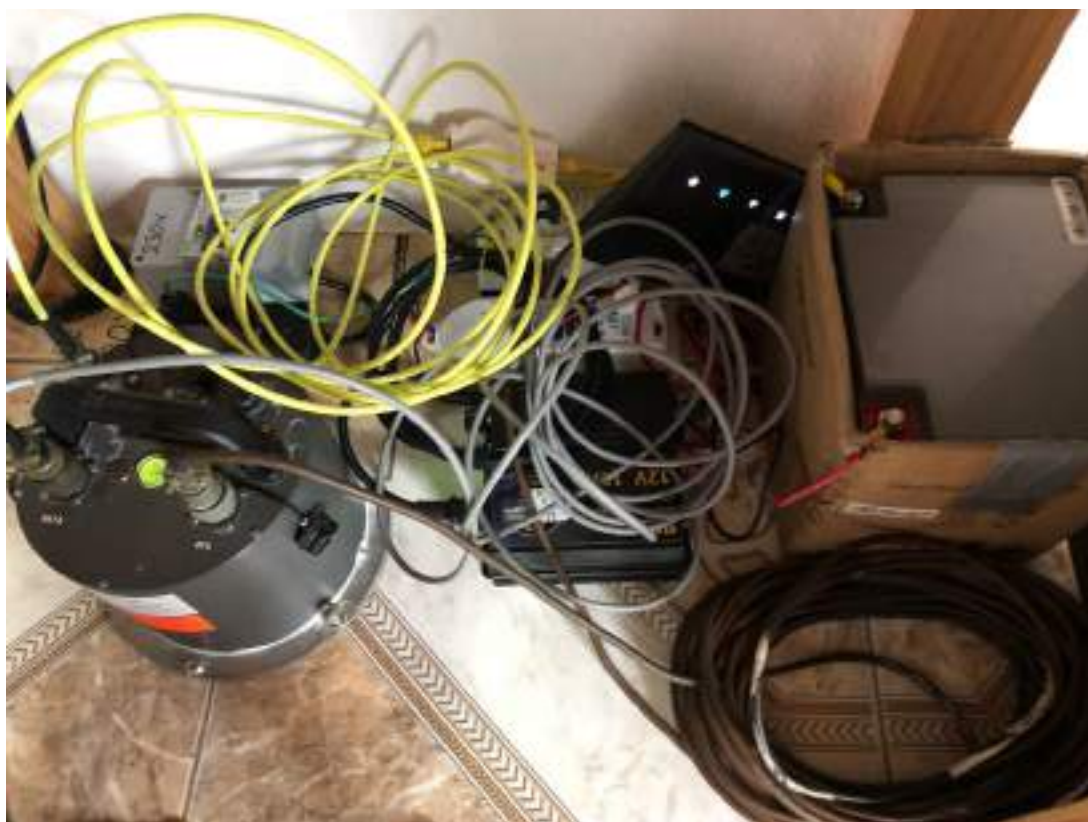
Se instaló un acelerómetro triaxial (Figura 8) para registro de las próximas voladuras. En dos meses se realizará un cambio de sitio a uno más cercano a la cantera.

Figura 8. Acelerómetro instalado en Caif.
